Gutachten

Ausgeführt am: 29. Juni 2017

Objekt: Platane als Eck Baum eines Baumzuges in einer Rabatte stockend, zwischen Bahnhofstrasse und Mätteli Parkplatz in 8500 Frauenfeld

Gegenstand der Untersuchung: Abklärung der Stand- und Bruchsicherheit mit Hilfe des statisch integrierten Zugversuches, aufgrund sichtbaren Schädigungen im Stammfuss sowie im Stammbereich.

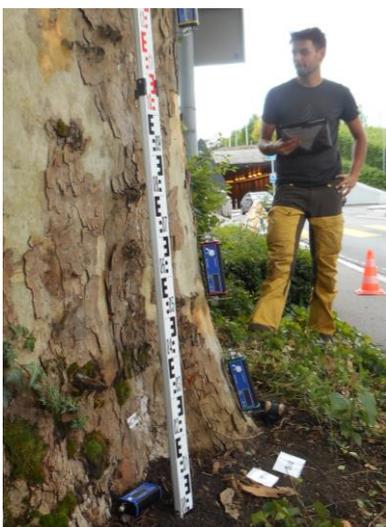
Der niedrigste Wert der **Bruch sicherheit** liegt bei einem Faktor von **1,47** in einer Höhe von 25 cm. Visuell sind keine Schädigungen an dieser Stelle sichtbar, jedoch kann von einer ausgedehnten Fäulnis im Stamminnern ausgegangen werden.

*Schwächste
gemessene Stelle am
untersten Elastometer*

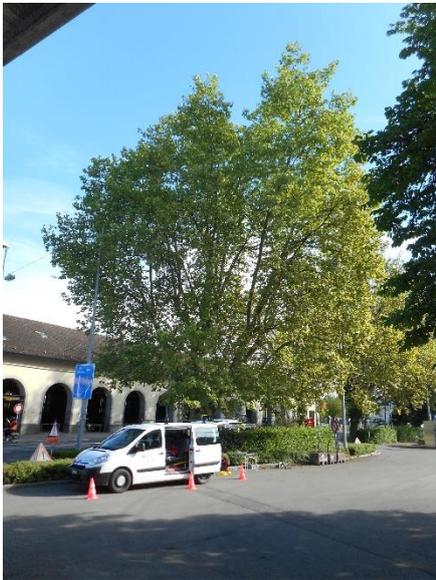
Platane 01 an stark frequentiertem Standort

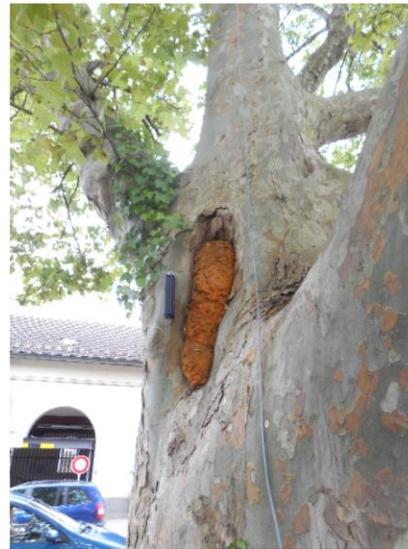
Der Stammfussbereich der Platane ist natürlich ausgeprägt und zeigt relativ gut ausgeprägte Wurzelanläufe. Auf ungefähr 70 cm Höhe befindet sich in südöstlicher Richtung eine Höhlung im Stamm. Darüber, auf circa 2,25m Höhe, zeigt sich eine weitere Höhlung. Über die Fäule Ausdehnung im Stamminnern kann keine Aussage getroffen werden, da beide Stammhöhlungen mit Bauschaum versiegelt wurden. Die möglichen Schwachstellen im Holzkörper können an diesen Stellen lediglich mit Hilfe des Zugversuchs erkannt und beurteilt werden.

Höhlung mit Bauschaum in 2,25m Höhe

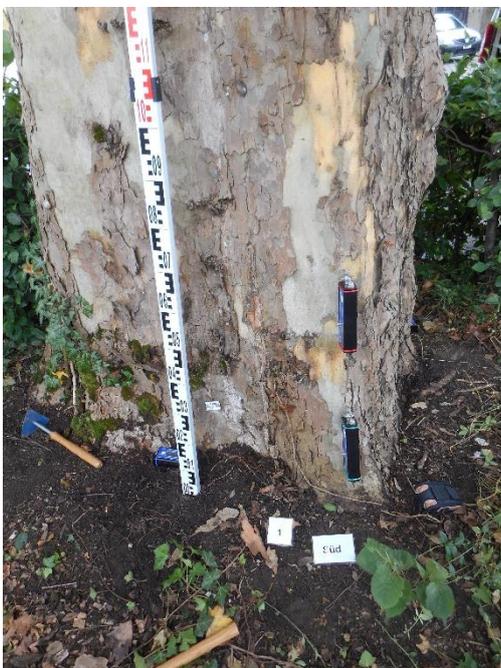
Diese Tatsache könnte die Vermutung stützen, dass der Baum im Bereich der Stammbasis ausgefault ist, jedoch im oberen Stammbereich noch ausreichend gesundes Holz vorzuweisen hat. Der Wert von **1,47** an der vermutlich schwächsten Stelle reicht jedoch nicht mehr aus um den Baum als ausreichend bruch sicher einzustufen.

Schwächste gemessene Stelle zur Bahnhofstrasse.

Die Fällung des Baumes sollte demnach in den nächsten Wochen ausgeführt werden.

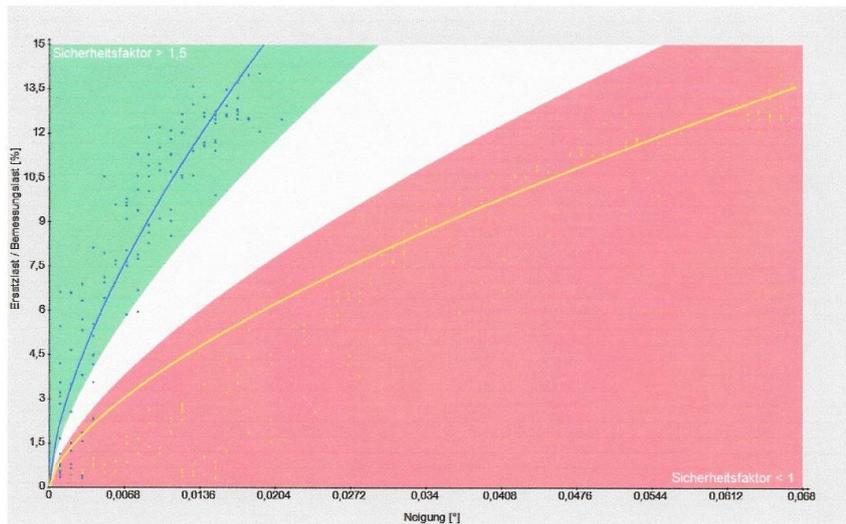
Rechnerische Standsicherheit gemäß Zugversuch

Der **Stand sicherheitsfaktor** der an der vermutlich schwächsten Stelle am Stammfuss gemessen wurde, (*Lastrichtung Südwest*) ist mit **0,8** gegenüber den geforderten 1,5 als nicht ausreichend sicher einzustufen. Im Vergleich zum Grundsicherheitswert (Faktor 5,1) ist der gemessene Wert der Standsicherheit stark vermindert.

Im Vergleich zur höheren Grundsicherheit konnte durch den ausgeführten Zugversuch ein deutlicher Abbau der statisch relevanten Wurzeln festgestellt werden. Die anderen gemessenen Werte liegen höher, jedoch konnte auch bei diesen Werten eine starke Verminderung der Standsicherheit gemessen werden. Die Platane besitzt aktuell keine ausreichenden Reserven, um einem Orkan sicher widerstehen zu können.

Sicherheitsfaktor mind. 1,98 0,8

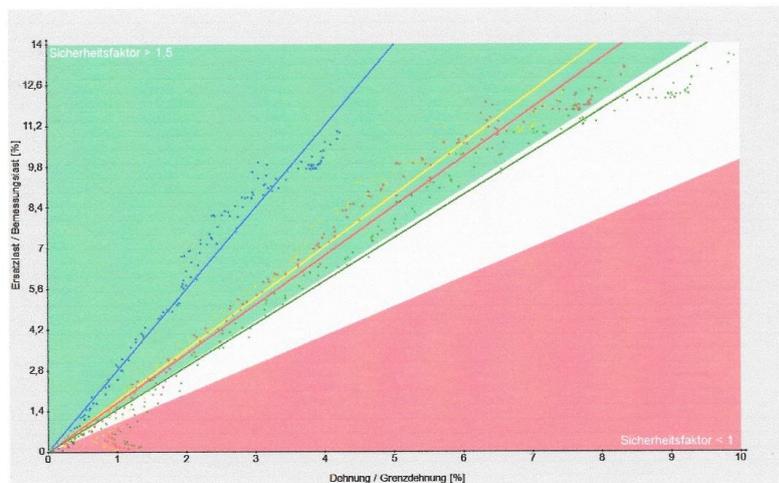
Rechnerische Bruchsicherheit gemäß Zugversuch

Elastometermessung	in	90	91	92	93
Höhe Messpunkt	m	2	1,35	0,6	0,25
Messposition		Zug	Zug	Zug	Zug
Stammdurchmesser 1	cm	91	107	98	104
Stammdurchmesser 2	cm	95	103	118	131
Rindendicke	cm	1	1	1	1
Lastanteil	%	100	100	100	100
Bruchsicherheit (ermittelt aus der Steigung der Ausgleichsgeraden)					
Sicherheitsfaktor mind.		2,79	1,76	1,68	1,47
Kontrollwerte					
Bestimmtheitsmaß R ²		0,9739	0,9741	0,9724	0,9749
Reststeifigkeit	%	55,3	25,3	27,3	19,7
Höhlungsgrad berechnet	%	76,5	90,7	89,9	92,9
Stauchung durch das Eigengewicht					
von Krone und Stamm	%	1,3	2,5	2,3	2,8
Ersatzlast	%	11	12,4	13,2	13,7
