Gutachten

Ausgeführt am: 29. Juni 2017

Objekt: Platane als Eck Baum eines Baumzuges in einer Rabatte stockend, zwischen Bahnhofstrasse und Mätteli Parkplatz in 8500 Frauenfeld

Gegenstand der Untersuchung: Abklärung der Stand- und Bruchsicherheit mit Hilfe des statisch integrierten Zugversuches, aufgrund sichtbaren Schädigungen im Stammfuss sowie im Stammbereich.

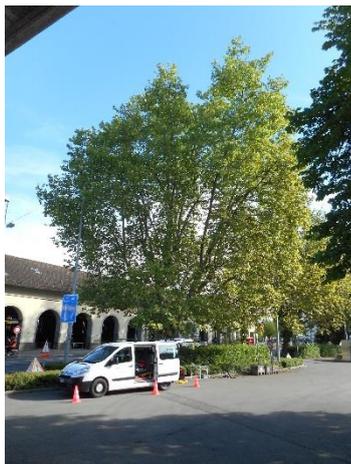
Baumkronenbereich

Der aktuelle Vitalitätszustand dieser Platane ist kaum beeinträchtigt. Der Baum zeigt sich vital und wüchsig. Er befindet sich in seiner natürlichen Alterungsphase und hat somit sein Höhenwachstum mehrheitlich abgeschlossen. Das vorhandene Dürholz bildete sich natürlicherweise durch Lichtmangel im Baumkroneninnern.
